El puente de arco de Titihuapa cantón Llano de La Hacienda

El Puente de arco de Titihuapa

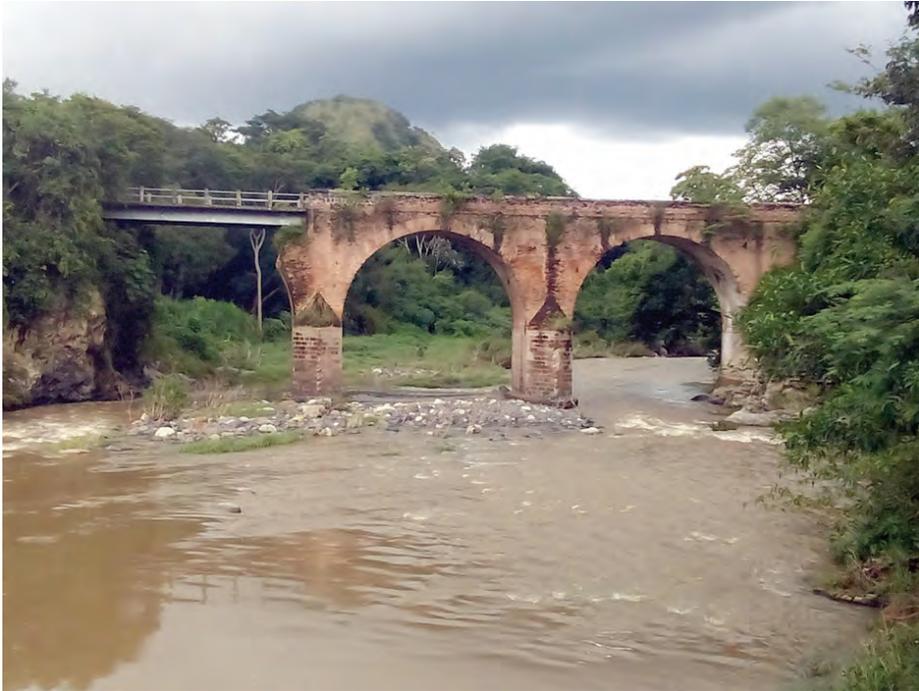
El puente combina la robustez con la elegancia, sin perder de vista su funcionalidad. Foto: Eduardo Rivas.

Naturalmente tomando en cuenta sus características propias y sus variaciones. Aunque se use el ladrillo y no la piedra en la estructura arqueada como era el caso en puentes romanos, ésto no le resta valor. Las pilas del puente son de mampostería², para evitar los destrozos de la humedad y reforzadas con sus

respectivos tajamares triangulares para desviar y romper la fuerza del agua durante los inviernos. Las pilastras, la parte intermedia de ladrillo guardan un equilibrio con sus bases, el tímpano se funde prácticamente con sus cimientos sin distorsionar la totalidad de la obra. En parte, el puente fue construido usando una base de calicanto³ (= a cal y canto), o sea a base de piedra, técnica muy usada por los romanos. En todo esto, el puente guarda similitud con otros puentes construidos en España, Portugal, Italia, Francia; con algunos casos de construcciones posteriores inspiradas en criterios romanos de construcción.

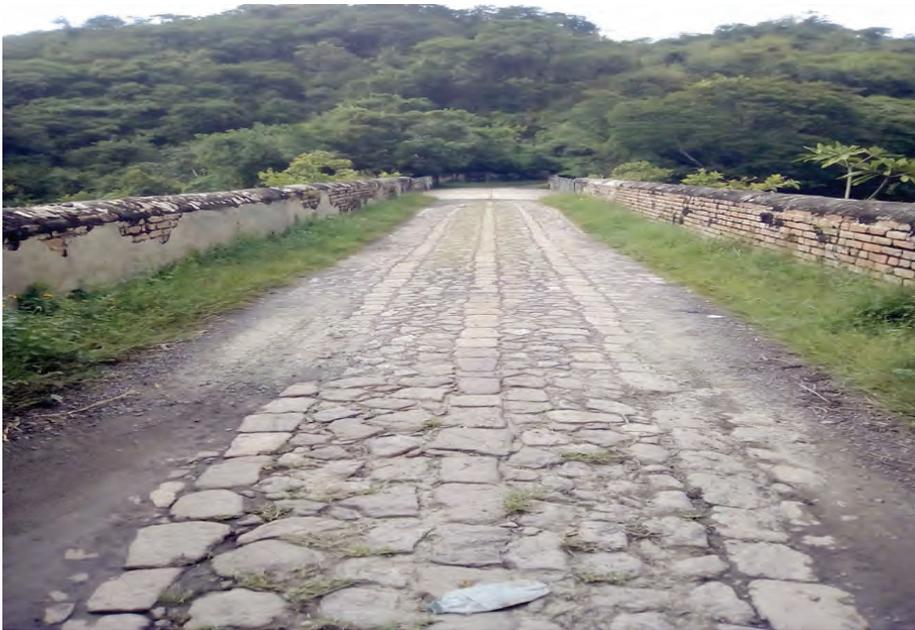
Detalle de la calzada del puente. Claramente se ve la falta de mantenimiento. La ineffectividad de los desagües por falta de mantenimiento retiene las aguas pluviales y la humedad en la calzada. Es evidente que a largo término minará la estructura del puente. Foto: Eduardo Rivas.
