# Bajo el Tempisque: La Arqueología Urbana de San Vicente de Austria y Lorenzana, El Salvador

*Under the Tempisque: The Urban Archaeology of San Vicente de Austria y Lorenzana, El Salvador*

**Carlos Flores-Manzano**

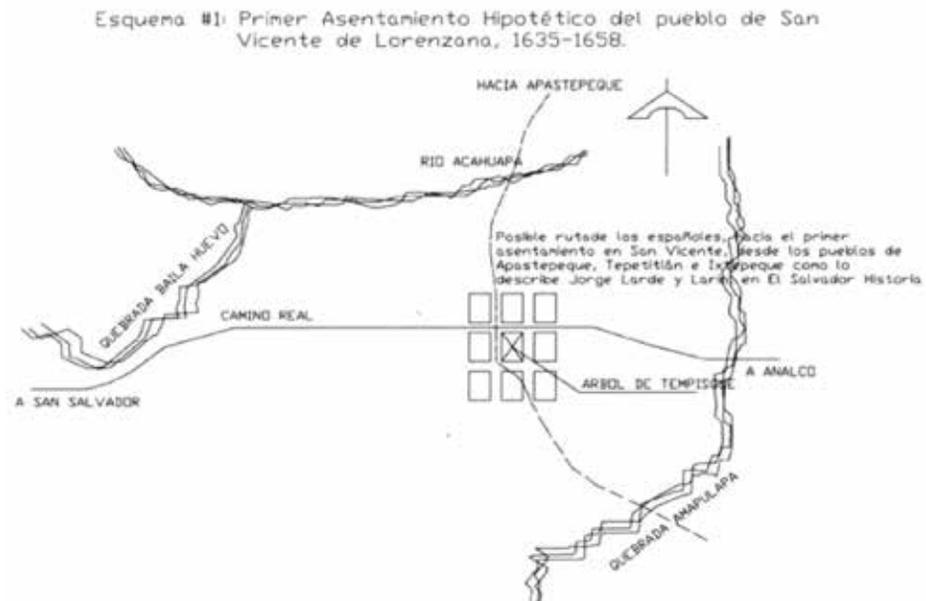
Figura 4. Primer Asentamiento Hipotético del pueblo de San Vicente de Lorenzana, 1635-1658 (Calderón Moran, 2009, Pág. 78).

*“...gracias al auge que tomaba la población hubo necesidad de buscar su ensanche hacia el Poniente y se delineo la población adoptando el sistema de cuadras de cien varas cada una, y de manzanas de tierra que se dividieron en cuatro partes, ofreciendo una de ellas a cada familia que se entregó al edificar el cuarto de manzana completo. Estas construcciones fueron de paredes de adobe, de uno y dos metros de anchura, horcones y techos de teja. Casi todo el centro de la ciudad no mostraba antes los caserones de un cuarto de manzana, estilo español, con ventanales de hierro adornados con figuras caprichosas, y techos salientes a la calle...”* (Samayoa, 1940, Pág. 23-24)

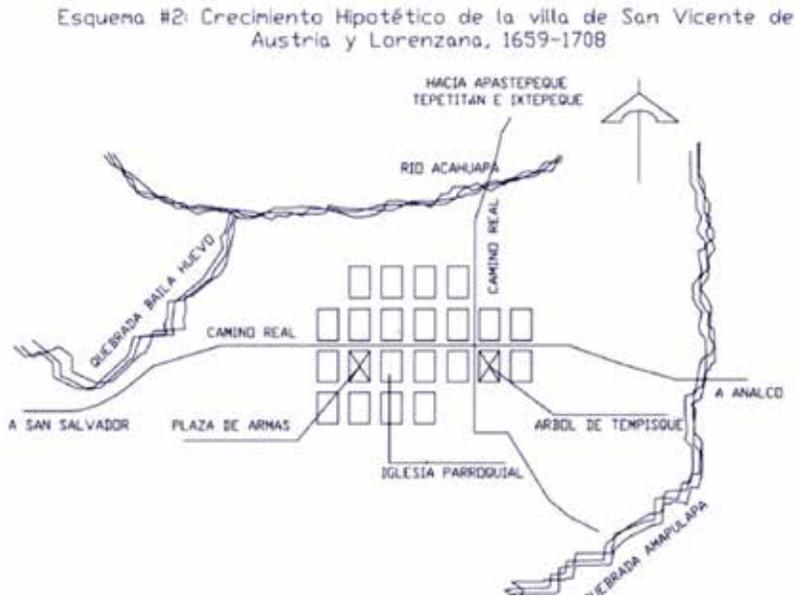
Figura 5. Crecimiento Hipotético de la Villa de San Vicente de Austria y Lorenzana, 1659-1708 (Calderón Moran, 2009, Pág. 79).

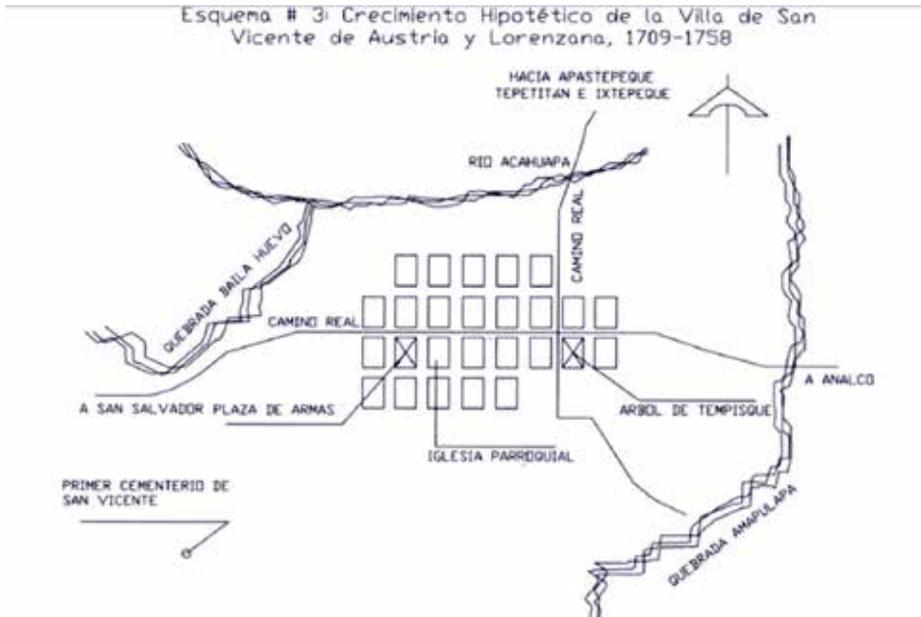
Figura 6. Crecimiento Hipotético de la Villa de San Vicente de Austria y Lorenzana, 1709-1758 (Calderón Moran, 2009, Pág. 80).

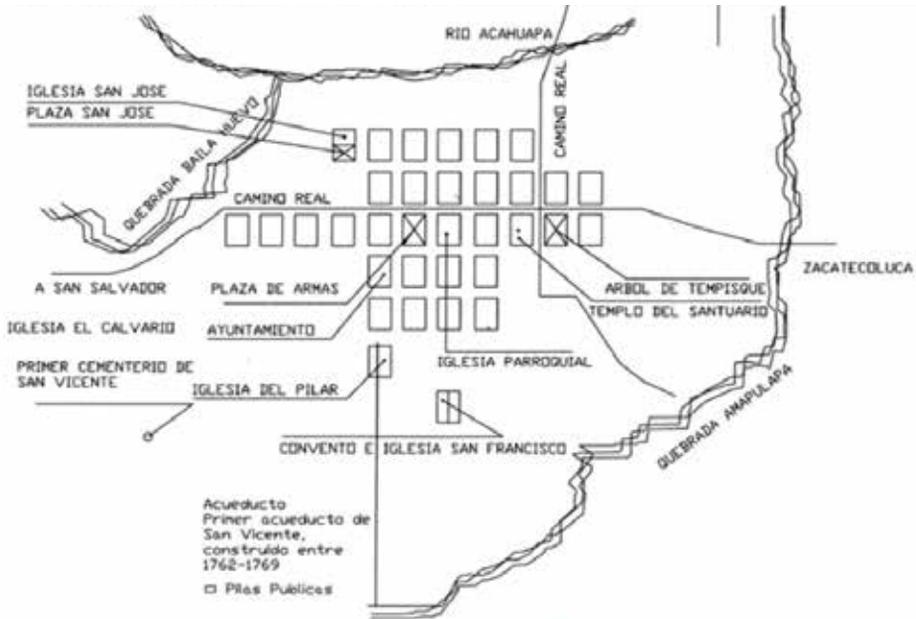
Figura 7. Crecimiento Hipotético de la Villa de San Vicente de Austria y Lorenzana, 1759-1808 (Calderón Moran, 2009, Pág. 81), este mapa posee una imprecisión, dado que el ayuntamiento se demarca al sur de la Plaza de Armas y en esta época el Ayuntamiento se encontraba posiblemente al norte de la Plaza de Armas, donde se ubicó la Farmacia Rivera y registrada como Tienda Hasbún en 1940 (Samayoa, 1940), el Palacio Municipal inicio su construcción al sur de la Plaza de Armas en 1865 (Samayoa, 1940).

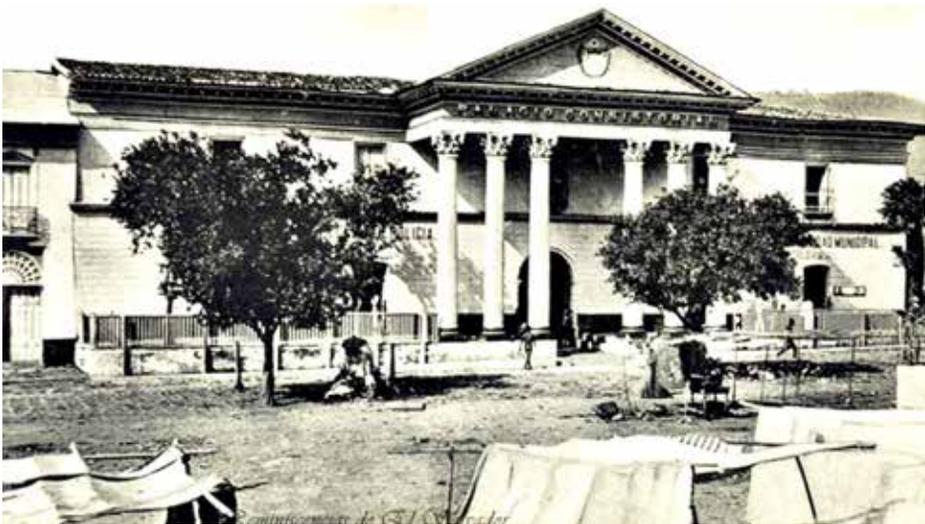
*Figura 10.* Palacio del Ayuntamiento, con la Plaza Mercado al frente, circa 1921 (Reminiscencias El Salvador, 2019), nótese en la fachada denominado como “Palacio Consistorial”, del latín “consistorium” cuya traducción sería “lugar de reunión” (RAE 2022), esta era una denominación común para los ayuntamientos españoles.

*“...Este cabildo situado en la parte Sur de la antes Plaza Central era de dos pisos: el primero media seis varas y media de alto y el segundo cinco, teniendo de frente cuarentitres varas y al Poniente, cuarenta. El primer piso era de adobe, tenía ocho puertas y un portón y terminaba en su parte superior en una cornisa de mampostería, de orden dórico; y el segundo tenía una ventana con barandilla, en dirección a cada puerta del primero; era de bajareque y terminaba en una elegante cornisa de madera del orden corintio, con su respectiva alquitrabe. Frente al portón, o sea en la parte media de la fachada, había un hermoso pórtico de madera compuesto de seis columnas acanaladas, que desde el suelo llegaban al techo del piso superior, terminando en bellos capiteles en*

*que descansaba la cornisa del orden corintio y sobre la cual había un triángulo en que estaba colocado el reloj de que ya hemos hablado y pintado, todo al óleo. El techo de lámina, hierro y teja.*

*Había un salón muy amplio al costado Poniente que servía para oficina del Alcalde y Secretaria; dos al frente, en la esquina y hacia el Oriente, para la Teneduría de Libros y Tesorería. Al costado Oriente, contiguo a la casa de doña... ..de Chávez... ..la Dirección de Policía Nacional con sus servicios; después en 1934, la ocupó la Policía Municipal, que antes estaba en una pieza al costado Poniente. En el centro, en el portón se hallaba la guardia de las cárceles públicas...” (Samayoa, 1940, Pág. 30-31).*

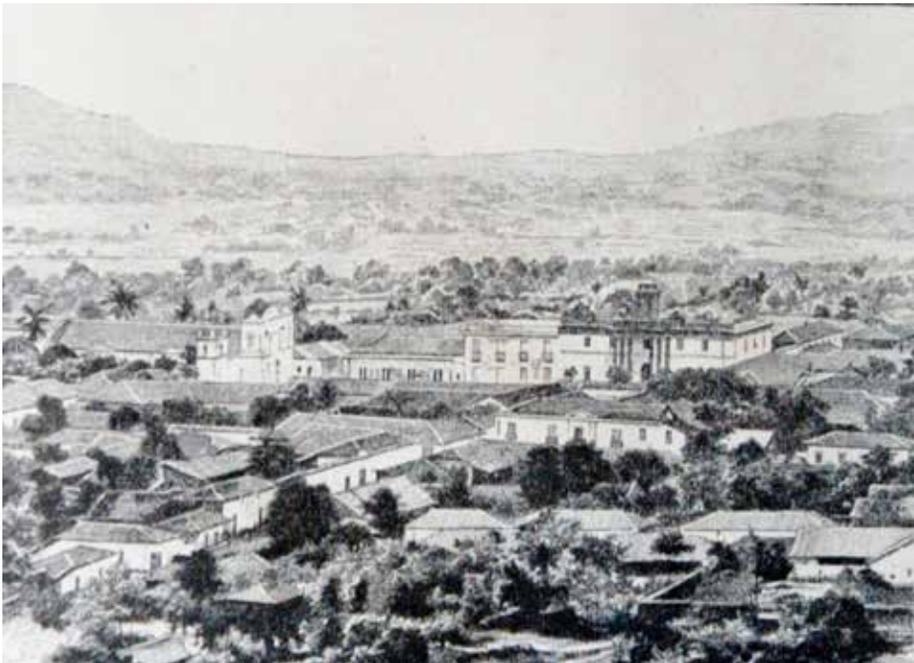
*Figura 12.* San Vicente, inicios del siglo XX. Se observa Palacio del Ayuntamiento, construido entre 1865 y 1884, (1865-1936) (Tomado de Cuscatlan Histórico, 2022).

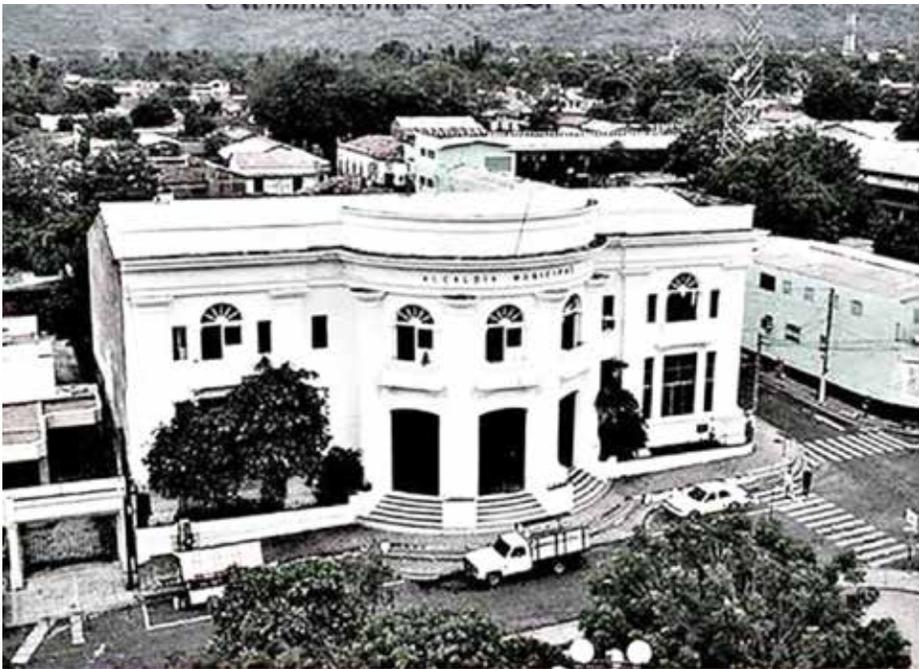
*Figura 13.* Palacio Municipal de San Vicente, Circa 1990. (Tomado de Reminiscencias El Salvador, 2019). Construido entre 1937 y 1955 (CONCULTURA, 2001, Pág. 1).

El Palacio Municipal inicio su construcción entre 1937 y 1938, dado que el Palacio del Ayuntamiento anterior fue destruido con el terremoto del 19 de Diciembre de 1936; este nuevo palacio fue construido por el Dr. Isabel Vaquerano, el cual obtuvo 30,000 colones producto de la venta de una porción de un solar destinado al Cuartel del Regimiento, en aquella época ubicado en la esquina opuesta al almacén de Jacobo Hasbún.

*“...Este nuevo edificio consta también de unas cuarentitres varas de frente, por unas 14 de fondo, con todo y corredor, siendo la construcción de sistema mixto. En la parte de esquina se halla la oficina del señor Alcalde; en el salón o Hall, donde hay una escalera que le hace feo al edificio, se encuentran instaladas las oficinas de la Secretaria y en la pieza del Oriente, la Teneduría de Libros y Tesorería. Allí, en el corredor se encuentra la Dirección de la Policía Municipal. En el plano de todo el edificio aparece que será de dos pisos, con las suficientes dependencias para alojar allí también los Juzgados de la Instancia y de Paz, el Registro de la Propiedad y otras oficinas y costara como 250,000.00 (colones). Se abriga la esperanza de que será construido este Palacio del Ayuntamiento...” (Samayoa, 1940, Pág. 30-31).*

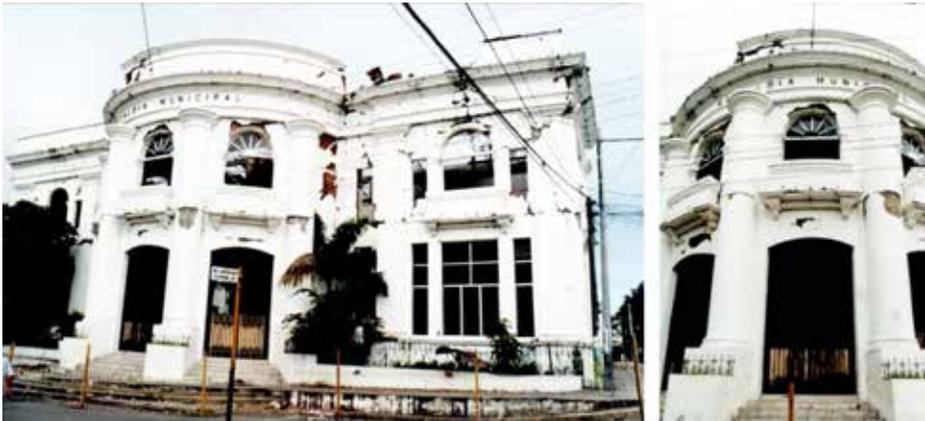
*Figura 14.* Estado del Palacio Municipal, daños causados por los terremotos de 2001. Junio de 2001 (CONCULTURA, 2001, Pág. 1).

Posteriormente el 13 de febrero de 2001, un terremoto cuyo epicentro fue en San Pedro Nonualco con una profundidad focal de 8 km y una magnitud de 6.6 grados Richter, causo una gran destrucción en la zona paracentral, entre los daños se encuentran la destrucción del Palacio Municipal de San Vicente edificado en 1937 (Hernández, 2017).

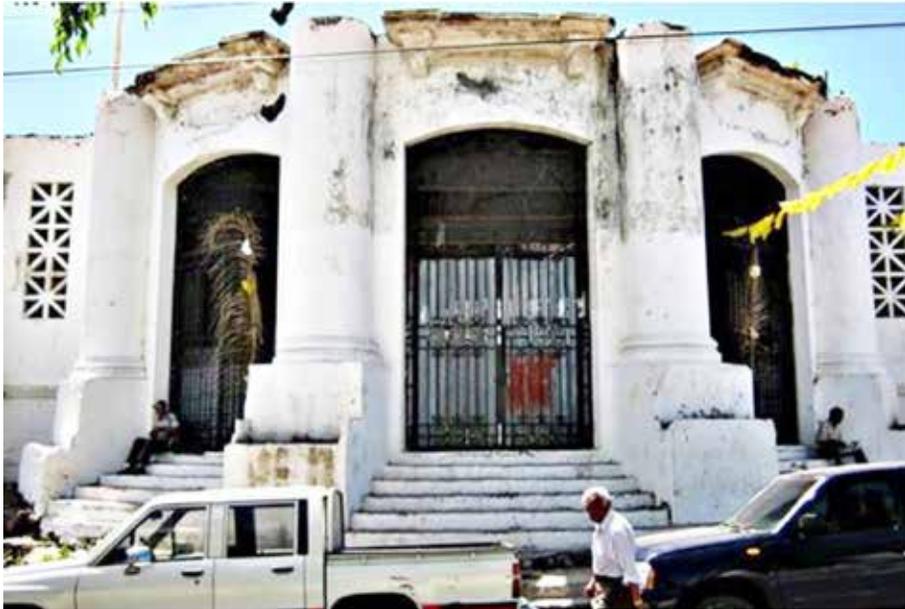
Figura 15. Estado del Palacio Municipal, Circa 2010 (Reminiscencias de El Salvador, 2019).

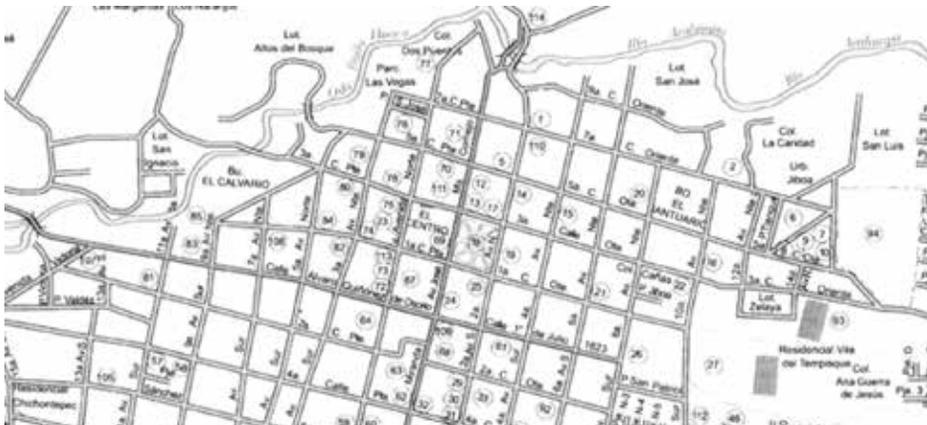
Figura 16. Crecimiento Hipotético de la Villa de San Vicente de Austria y Lorenzana, en la actualidad (Calderón Moran, 2009, Pág. 87).
